Araştırma Makalesi

## 2022 Yılı Aziz Nikolaos Kilisesi Naos Sondaj Çalışmalarının Ön Değerlendirmesi

## Preliminary Evaluation of the Naos Sondage Works of St. Nicholas Church in 2022

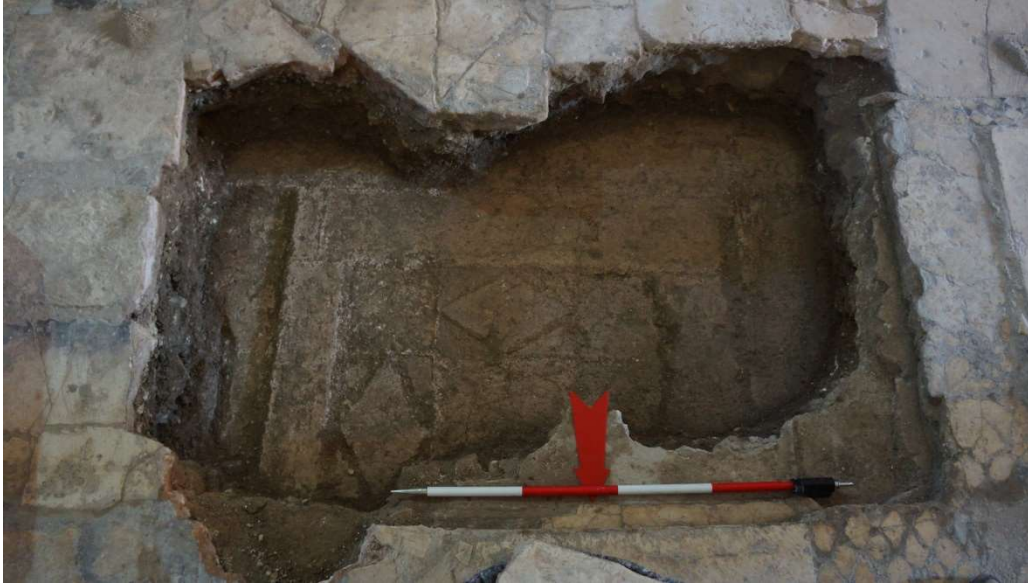
Figür 8: *Naos* Sondaj 1, 2. evre pembe harç yatağı

Sondaj 1’de bu dolgu kaldırıldığında, yaklaşık -0,35/-0,37 m kotlarında oldukça nitelikli, sağlam ve pembe renkli bir harç yatağı açığa çıkarılmıştır. Harç yoğun kireç, tuğla tozu ve dere kumu bileşiminde; gözenekli, gevşek dokulu, tuğla kırığı ve oldukça küçük çakıl taşı ağrega taneciklidir.

2. evre olarak tanımlanan bu pembe renkli harç, tüm sondajda aynı seviyede ve düzgün bir şekilde devam eder. Harç tabakasının yüzeyinde orijinalde zemindeki panolara ait izler görülür. Bu panolardan yalnız birinin kompozisyonu tam olarak tespit edilir. Panonun ortasında dikdörtgen, çevresindeki bordürün kısa kenarlarında tek, uzun kenarlarında ikişer olmak üzere eşkenar dörtgenler ve köşelerde kare şeklinde levha izleri mevcuttur (fig. 8). Ayrıca panonun etrafı bordürlerle çevrelenmektedir. Harç tabakasının üzerinde başka panolara ait izler de vardır ve bunlar kesitin altına doğru devam etmektedir. Harç yatağının pembe renkli oluşu ve üzerindeki pano izleri, 2. evrede kilise zemininin 5. evrede olduğu gibi levhalar ve *opus sectile* tekniğindeki panolarla kaplı olduğunu düşündürür. Bu savımızı destekleyecek arkeolojik veriler ise sonraki sondajlarda ortaya çıkarılmıştır.

**Naos Sondaj 1:** 1,40x1,40 m ve +40 cm bir levha sonradan kaldırılıp kazıldı. 2,52 metrekare alanda 0,75 metrekairelik mozaik açığa çıkarıldı (fig. 8-9, 15-16).

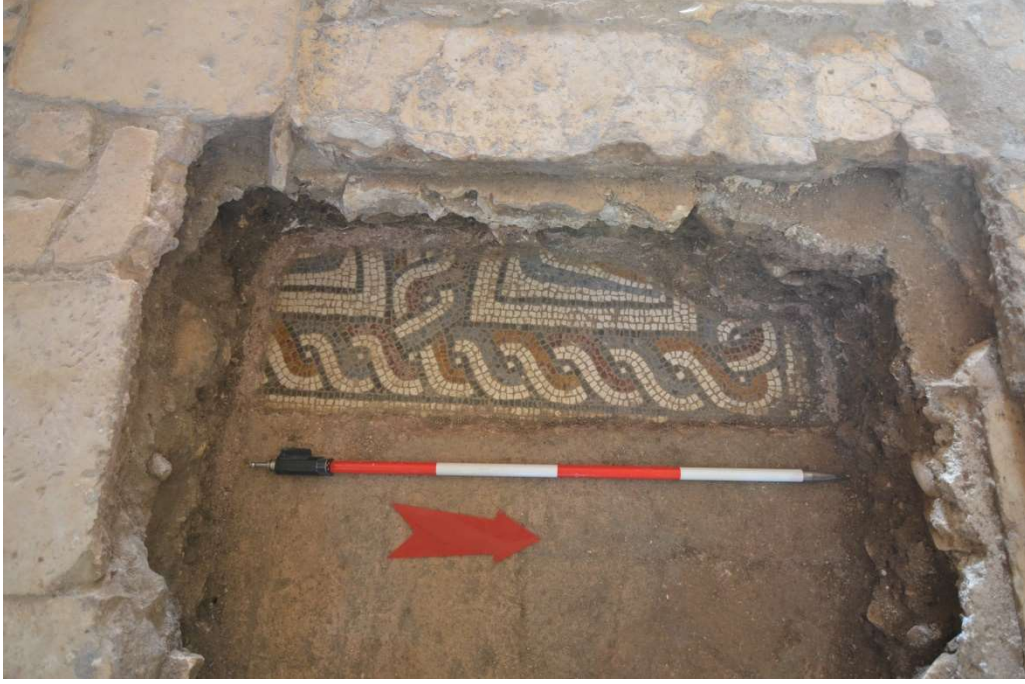
Figür 9: Naos Sondaj 1, 1. evre çok renkli *opus tessellatum* mozaik

kaldırıldığında, hemen altında çok renkli *opus tessellatum* tekniğinde bir mozaik açığa çıkarıldı (fig. 9). Mozaik oldukça nitelikli olduğu anlaşılınca sondaj, 5. evredeki orijinal zemine zarar vermeden bir levha parçasının kaldırılmasıyla batıya doğru genişletildi. 5. evredeki *opus sectile* mozaikli panonun kenar bordürünün güneydoğuda önceden kesilmiş olması ve kaldırılan yer döşemesinin çimento harçlı olması, bu levhanın aslında daha geç bir onarım sırasında buraya yerleştirildiğini ortaya koymuştur.

Sondaj kuzey ve batıya doğru genişletildiğinde, *opus tessellatum* tekniğindeki çok renkli mozaik devam ettiği görüldü. Bu alanda mozaik düğüm/*guiloché* motifli kenar bordürüne sahip olan simetrik iki panosu açığa çıkarıldı. Bu panolar, köşelerde beyaz renkli üçgenimsi dilimlerin içinde kırmızı renkli tomurcuk/ksen yaprağı ile tek taç yaprağı olan stilize bitkisel motifler içermektedir (fig. 9, 16). Söz konusu mozaik hem tekniği hem de çok renkli olması bakımından, sondajdaki diğer mozaiklerden ayrılır. Bu mozaikte *tessellatum* yerine kırmızı, turuncu/sarı, mavi, yeşilimsi gri ve beyaz renkte *tesseralar* kullanılmıştır. Sondaj tamamlandığında, mozaik batıda tahrip olduğu ve devam etmediği anlaşılmıştır.

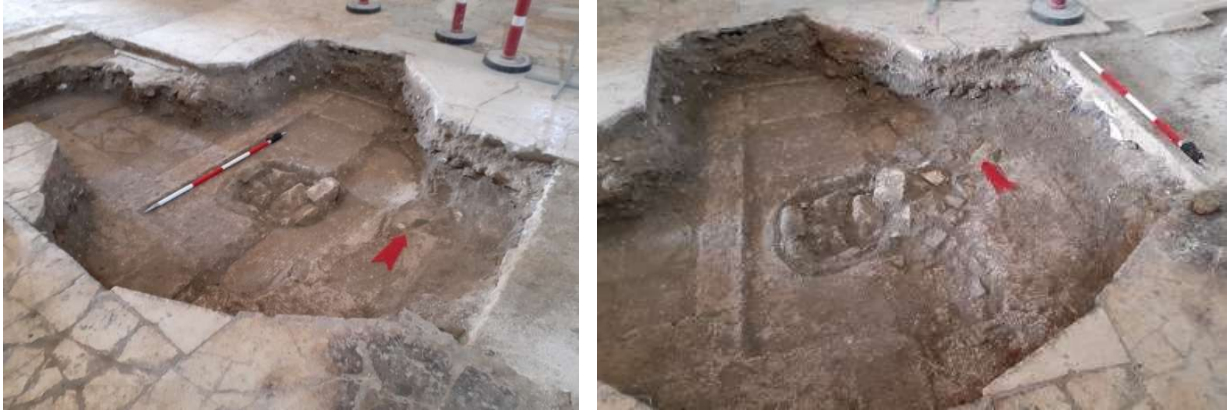
Figür 12a-b: Naos Sondaj 1-3, 2. evre pembe harç tabakası ve *ambon* sütun yuvası

konulduğu anlaşılmıştır. Sondaj 2'deki bu çukurun *naosun* merkezinde olması, kilisenin ilk *ambonuna* ait bir sütun yuvası olduğunu düşündürmüştür (fig. 12a-b)<sup>38</sup>.

*Naosun* merkezindeki *ambon* sütun yuvasının 2. evredeki pembe harç tabakasını kestiği ancak harç üzerinde kalın *monolit* bir levha yuvası olduğu görülür. Bu levha olasılıkla *ambonun* parçası olup, sütunu desteklemek için yerleştirilmiştir (fig. 13). *Ambon* sütun yuvasının doğusunda seviye inildiğinde, dolgunun hemen altında 2. evreye ait pembe harç yatağının yanı sıra *opus tessellatum* tekniğinde mozaik bir zemin açığa çıkarılmıştır. Beyaz renkli kireç taşıdan yapılmış olan bezemesiz bu mozaik doğuya doğru devam etmektedir.

**Naos Sondaj 2:** 1,60x1,60 +1,20 cm; daha sonraki çalışmalarda genişletilerek mevcutta 4,48 metrekare alanda sondaj gerçekleştirildi. 2,82 metrekarelik mozaik açığa çıkarıldı (fig. 12a-b, 13).

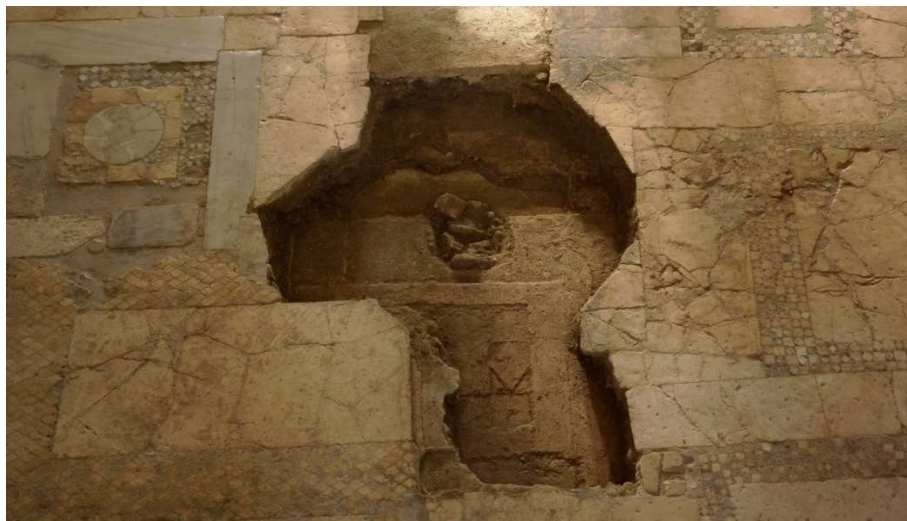
Figür 13: Naos Sondaj 1, 2, 3 ve *ambon* sütunu yuvası

Buradaki çalışmalarda kilisenin ilk *ambonunun* inşası sırasında *ambon* sütununu yerleştirmek için çukur açılırken 1. evreye ait *opus tessellatum* mozaik zeminin tahrip edildiği anlaşılmıştır. Çukurun içerisindeki *ambon* sütununu desteklemek amacıyla, sütun yuvasının çevresine gri harçla taş ve yer döşemesi parçaları yerleştirilmiştir. Sütun için açılan çukurun içinde -0,79 m'ye kadar inildiğinde, bu seviyede taş ve harç kaplı çok sert bir dolguyla karşılaşıldığından, çalışma bu kotta sonlandırılmıştır. Çukuru kapatmak için kullanılan dolgu içinde küçük boyutlu *templon* payesi ve levha parçası gibi liturjik işlevli taş eserler bulunmuştur<sup>39</sup>. Sütun yuvasının kesitinde *opus tessellatum* tekniğindeki mozaik pembe harç yatağı altında devam ettiği görülmüştür.

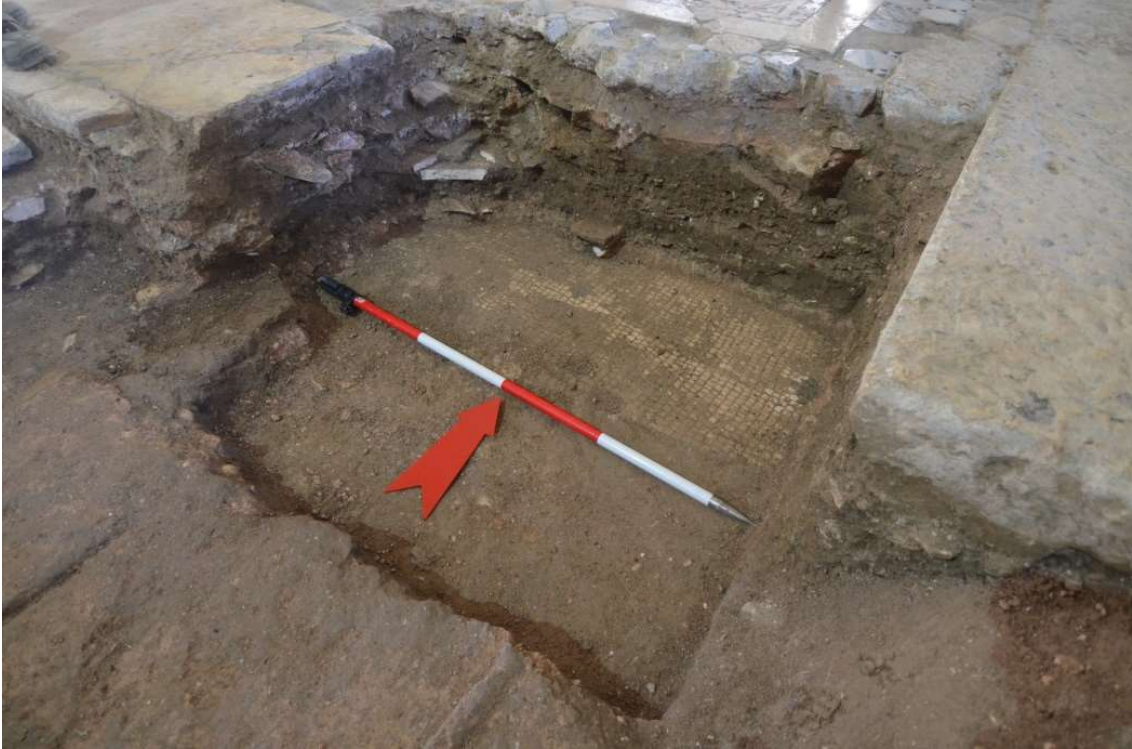
Figür 14: Naos Sondaj 5, *opus tessellatum* tekniğindeki mozaik

Sondajın kuzeyinde, 2. evre harcının tespit edilmediği kısımda -0,50 m kotta *opus tessellatum* tekniğinde bir mozaik açığa çıkarılmıştır. Mozaik beyaz renkte kireç taşından yapılmış olup, siyah renkte çakıl taşından kenarları çıkıntılı kare motifleri ile bezemelidir (fig. 14). Kuzeydeki bu mozaığın güneyde devam etmediği, olasılıkla *soleaya* ait mimari elemanların yerleştirilmesi sırasında bu kısmın tahrip olduğu sanılmaktadır (fig. 15-16).

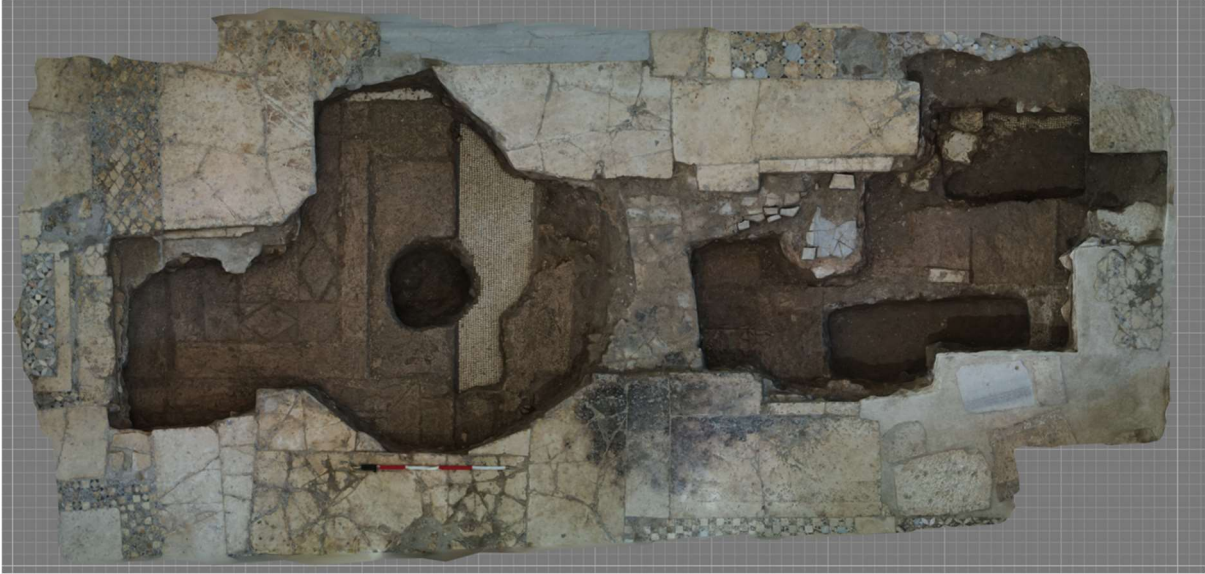
Figür 15: *Naos* Sondaj 1-5 ve 2-5. evreleri gösteren hava fotoğrafı

Aziz Nikolaos Kilisesi'nin mevcut zemini 0,00 m kabul edilerek, *naosun* orta bölümünde doğu-batı doğrultusunda 5 sondaj gerçekleştirilmiştir. Sondajlarda kilisenin *opus sectile* bezemeli panolarla kaplı mevcut zemini ile birlikte beş farklı evre tespit edilmiştir<sup>40</sup> (fig. 15-16).

**Naos Sondaj 3:** 2,10x1,60 m boyutlarında, 3,36 metre karelik alanda sondaj yapıldı (fig. 15-16).

**Naos Sondaj 4:** 0,80x1,70 m boyutlarında, 1,36 metrekairelik alanda sondaj yapıldı (fig. 15-16).

***Naos Sondaj 5:*** 2,40x1,30 m boyutlarında, 3,12 metrekairelik alanda 0,45 metrekairelik mozaik açığa çıkarıldı (fig. 15-16).
